ÅRBOK FOR KARMSUND 1984 — 1986

KARMSUND FOLKEMUSEUM

Carl Egil Buch:

Derik-Huset på Salane — Ny museumsavdeling

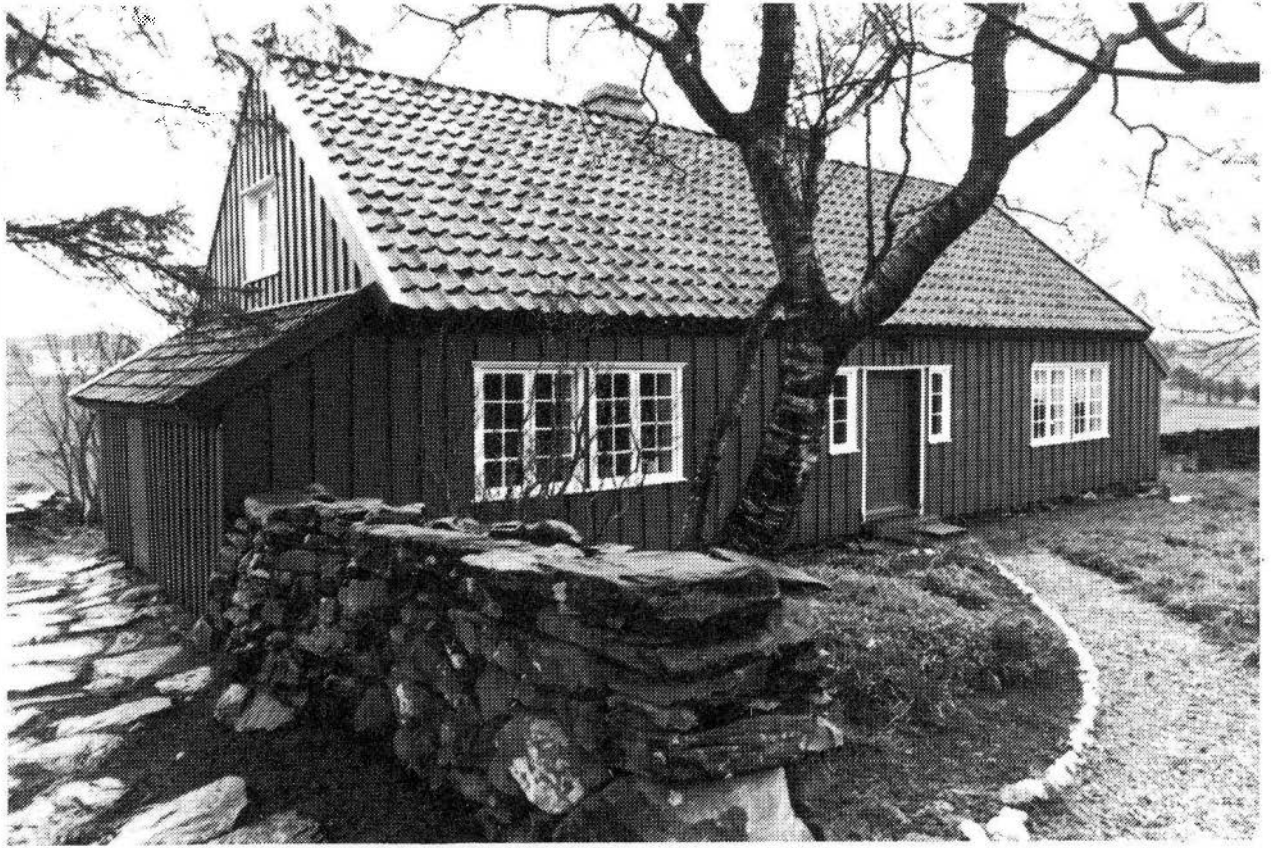
Derik-huset med karakteristisk jærhus-silhuett.

Derik-huset har ellers relativt moderne plan, form og konstruksjon. Det er tømrete kammers bak begge stuerommene. En tidligere type, og hus for småkårsfolk, hadde svoler istedenfor kammers. I Derik-huset er ytterveggene i de rektangulære stueseksjonene tømret i ett. Skilleveggen mellom stue og kammers er slisset inn i ytterveggene. Kammersene på eldre og mer primitive hus er ofte tømret inntil det kvadratiske stuerommet eller bygget av bordkledt bindingsverk. Forøvrig har huset helt regelmessig midtkammerplan med gang/kjøkkenparti med yttervegger av bindingsverk i midten og like laftede stueseksjoner på hver side. Det er torvsvoler langs begge kortendene på huset.

Bygningsformen er preget av symmetri og regelmessighet. Også de sparsomme dekorative detaljene, fortrinnsvis begrenset til vindusomramningene på hovedfasaden, røper forkjærlighet for klassisismens idealer. Geriktene er formet som kanellerte pilastre som hviler på sokkelstykke, og som bærer ar-

kitrav og gesims. Derik-huset har også et helt regelmessig sadeltak. Ved midten av 1800-t. ble det ikke lenger bygget hus med sydvestetak på Karmøy, d.v.s. hus som var røstet midt over stuerommene og hvor taket var trukket nedover bakenforliggende svoler.

I sydvestetak ble det nyttet sperrkonstruksjon. Også denne konstruksjonsmåten var på vikende front midt på 1800-t. I Derik-huset er den moderne åskonstruksjonen nyttet. Det er mønsås og bare en ås på hver side. Til gjengjeld er åsene av anselige dimensjoner. Sutaket av over- og underliggere er lagt av 1½" tykt material. Så selv om takflatene er store og konstruksjonen spinkel, er taket stivt og rett.
